**ЗАБЕЗПЕЧЕННЯ ЗБЕРЕЖЕНОСТІ КУЛЬТУРНИХ ЦІННОСТЕЙ  
ГАРнізонного храму та церкви Параскеви у Львові в умовах війни**

***Ensuring the Preservation of Cultural Values of the Garrison Church  
and the Church of Paraskeva in Lviv During the War***

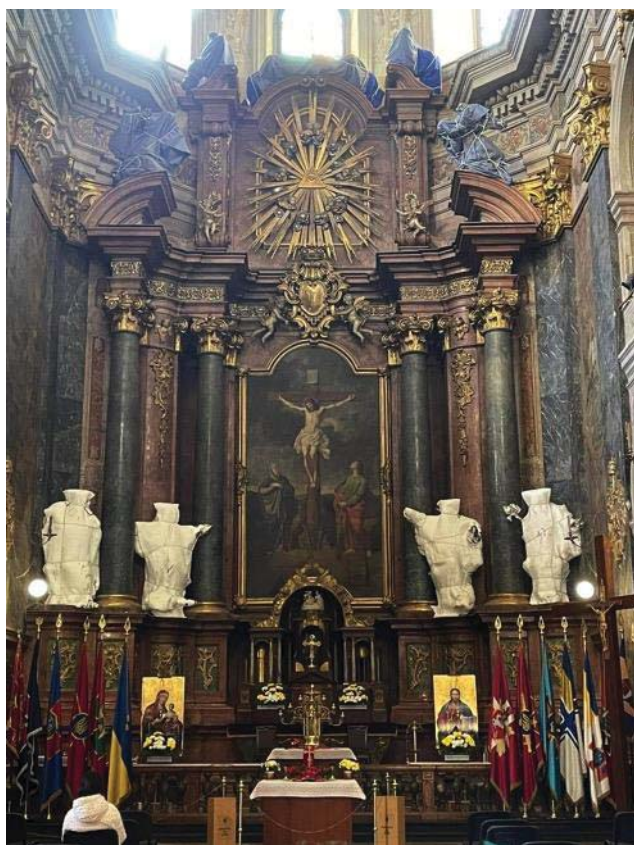
Іл. 2. Головний вівтар Гарнізонного храму  
© Арсен Шпак

Інший приклад убезпечення культурних цінностей пов'язаний зі скульптурами головного вівтаря. Чотири великі скульптури святих Станіслава Костки, Ігнатія Лойоли, Франциска Ксав'є, Алозія Гонзага не демонтовувалися (Іл. 2). Їх безпеку реалізовано за допомогою обмотування

керамічним волокном і його фіксацією спеціальними негорючими мотузками. Скульптури щільно обгорталася, що виключає доступу повітря в середину, оскільки воно може бути причиною загоряння. Горішні скульптури чотирьох ангелів головного вівтаря, а також декоративні елементи, які їх оточують, покрито вогнетривкими тканинами, які зафіксовано за допомогою мотузок згаданого типу (Іл. 2, 3).

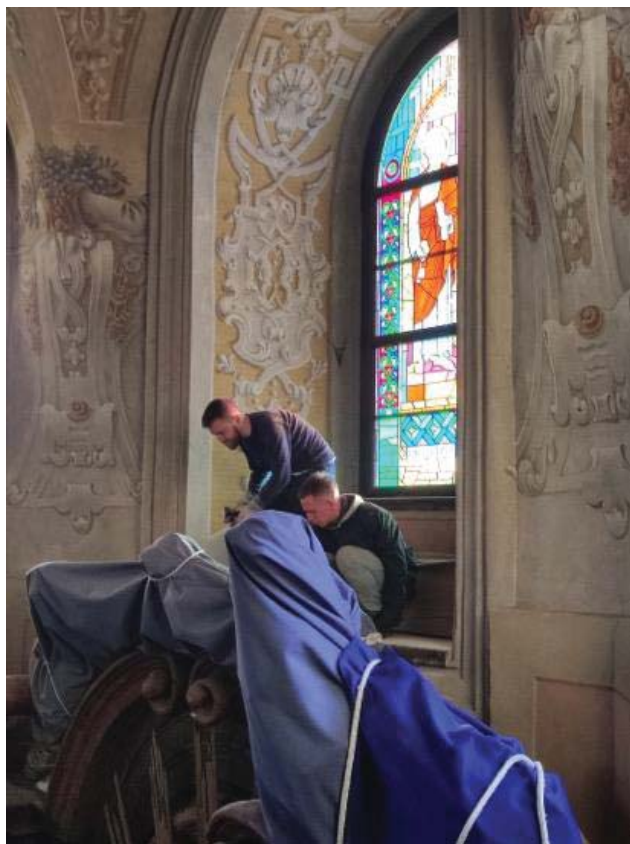
Іл. 3. Обгортання захисними матеріалами верхів'я головного вівтаря Гарнізонного храму (зліва на право: Арсен Шпак, Станіслав Волощенко).

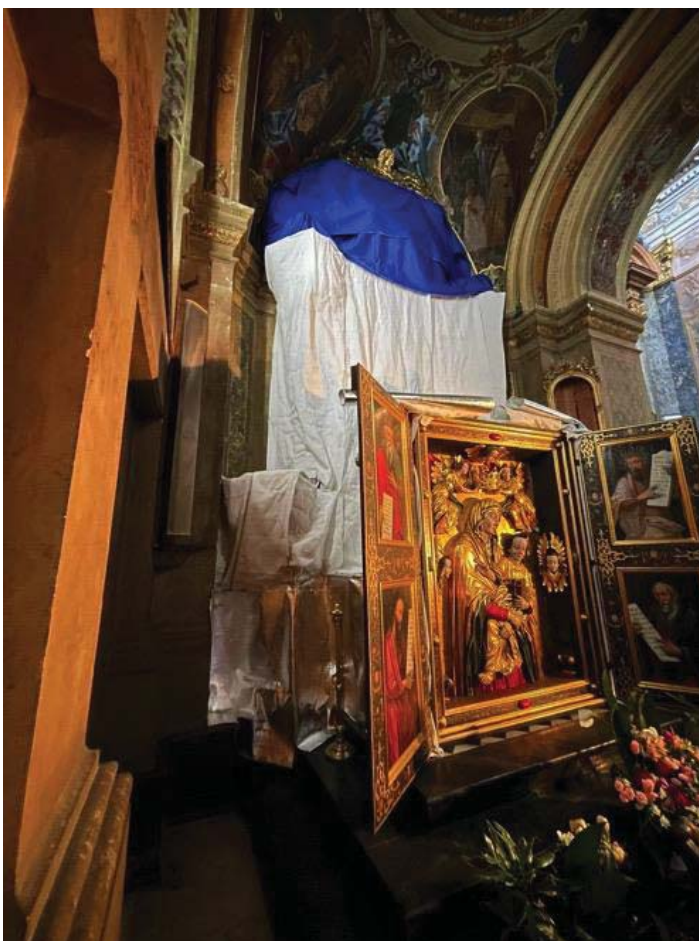
Іл. 5. Вівтар Пресвятої Богородиці та триптих Богородиці Утішительки Гарнізонного храму. © Арсен Шпак

Окрім цього команді вдалося забезпечити від наслідків пожежі та пошкоджень вівтар Богородиці, який покрито полотном з керамічними волокнами (Іл. 5). Тут же і забезпечено триптих Богородиці Утішительки (Іл. 5). Його було спершу покрито вогнестійким волокном, а поверх нього додано тканину з алюмінієвим покриттям, його стики обклеєно алюмінієвим скотчем. За цим принципом забезпечено охорону Розп'яття Ісуса Христа (Іл. 6), портал каплиці св. Бенедикта й велетенське полотнище, присвячене цьому святому (Іл. 7).

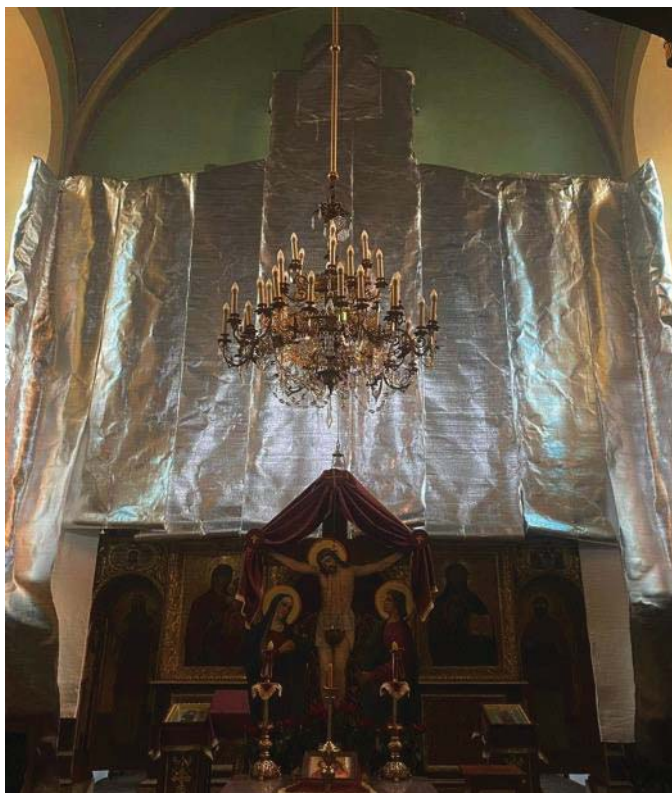
Іл. 9. Лицева сторона іконостасу церкви Параскеви П'ятниці.  
© Арсен Шпак

Вогнетривкі та термостійкі пам'ятко-охоронні заходи проведено з іконостасом церкви Параскеви П'ятниці (Іл. 8, 9). Лицевий бік іконостасу було покрито 15 рулонами керамічного волокна у вертикальному розташуванні (Іл. 8). Його закріплено над іконостасом до стіни за допомогою металевих скоб і саморізів. Поверх волокна додано 10 смуг тканини із металевою обгорткою, які між собою скріплено металевими

скобами та алюмінієвим скотчем (Іл. 9). Зворотню частину іконостасу – вівтарну частину, покрито тканиною із металевим покриттям скобами і алюмінієвим скотчем. Покриття іконостасу із двох сторін мало на меті перешкодження потрапляння повітря і доступу вогню.
